**Projet HYDROSEDIMAR :  
Mesures hydro-sédimentaires  
complémentaires réalisées  
en 2017-2018**

**Rapport final**

**BRGM/RP-68220-FR**  
**Septembre 2018**

Étude réalisée dans le cadre des opérations  
de Service public du BRGM

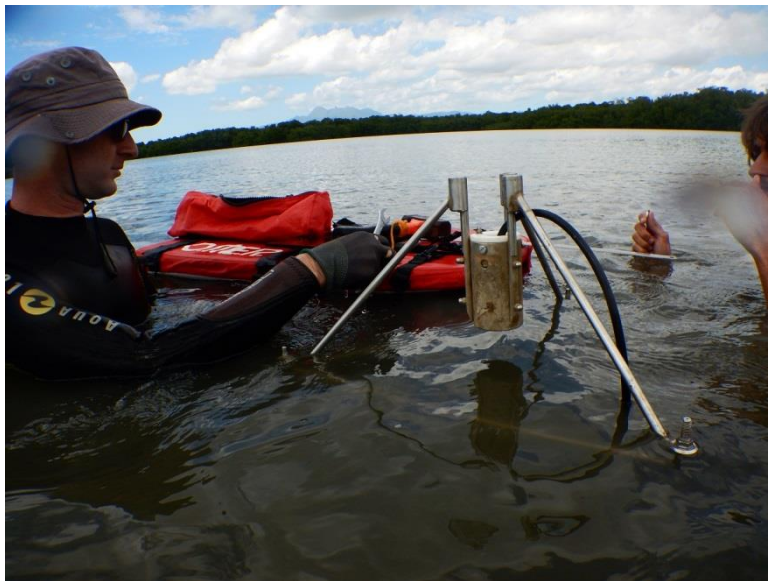
*Illustration 3 : altus 3 les pieds équipés d'hélices sont enfoncés simultanément par vissage*

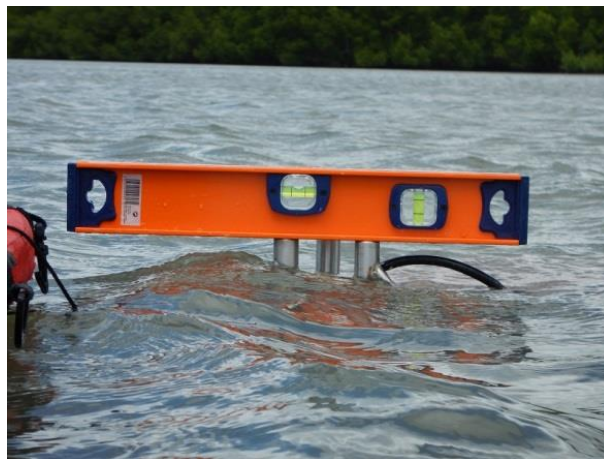
*Illustration 4 : altus 4 : capteur immergé , altus 3 : capteur légèrement émergé pendant la marée basse, vérification de l'horizontalité.*
